Klatreulykke!

Beskrivelse af ulykken:

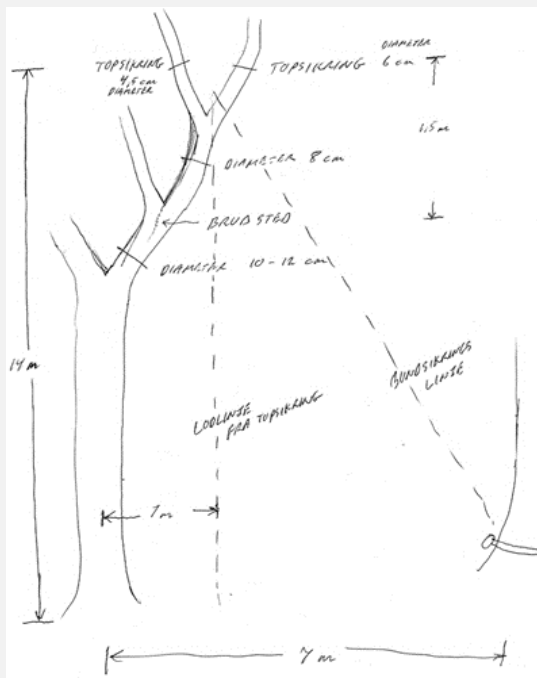
Skadelidte falder frit ca. 4-5 meter som følge af at træets top med topsikringen knækker i en spidstvege ca. 1-1½ meter under topsikringen.

- Stammen deler sig i en spidstvege og går over i en hovedgren i ca. 10m højde der igen deler sig ved en spidstvege (den der brister) i ca. 13 m højde der igen deler sig i en spidstvege (den topsikringen sidder i) i ca. 15m højde.

- Hovedgrenen i toppen havde en vinkel på ca. 60 grader(spidstvege) opad og ud fra stammen, herved kommer topsikringen til at sidde ca. 1 meter ude fra hovedstammens lodlinje. Dette øger kraftmomentet på hele stammen.

- Topsikring var i højden ca. 15 meter og placeret med en sikring på hver gren i en grengaffel(spidstvege) Gren-Diameteren ved den ene topsikring var knap 5 cm. og ved den anden gren ca. 6-7 cm. Grendiameteren lige under grengafflen med topsikringer var 8 cm.

- Bruddet i træet sker 1 - 1,5 meter under topsikringen, i et andet gren Y(spidstvege) hvor hovedgrenen under bruddet er vanskelig at måle på grund af bruddet, men har været ca. 10-12 cm.

- Bundsikring var placeret 7 meter fra klatretæret i et andet træ. Herved øges kraftmomentet på hovedstammen idet bundsikringslinjen står næsten 90 grader på øverste hovedgren.
- Bundsikringsmanden handlede korrekt ved at nedfire i konstant og kontrolleret tempo uden hårde opbremsninger eller andet der kunne påvirke træet pludseligt. Selv små opbremsninger vil dog øge momentet lidt.

- Det er vigtigt at overholde de gældende normer med hensyn til minimum for gren/stammediameter der hvor topsikringen placeres. (At kunne Vurdere stamme/gren tykkelse er essentielt).

- Det er vigtigt at være opmærksom på om træet der klatres i, hører til høj, mellem eller lav styrkeklasse i forhold til klatring og valg af topsikringsplacering.

- Det er vigtigt at kunne kende de forskellige træarter.
- Det er vigtigt at have fokus på formålet med etableringen af topsikringen(høj/lav belastning) og at kunne improvisere en forstærkning af topankeret hvis det skønnes nødvendigt ud fra ønsket om en bundsikringsplacering væk fra klatrebanen eller i forhold til træets struktur.

- Der skal lægges mere vægt på undervisningen i biotopkendskab ved instruktørkurser. Især hvad angår betydningen af grenvinkler, placering af bundsikring i forhold til det kraftmoment det skaber og hvordan dette indvirker på spændingerne i træet.
